# Ny løbestald giver markante forbedringer i brunst og levendefødte

## Han fik en ny løbestald på blot fire dage

**Renovering:** En god indretningsløsning gav flere pladser og bedre brunst. Og så blev renoveringen klaret på mindre end en uge.

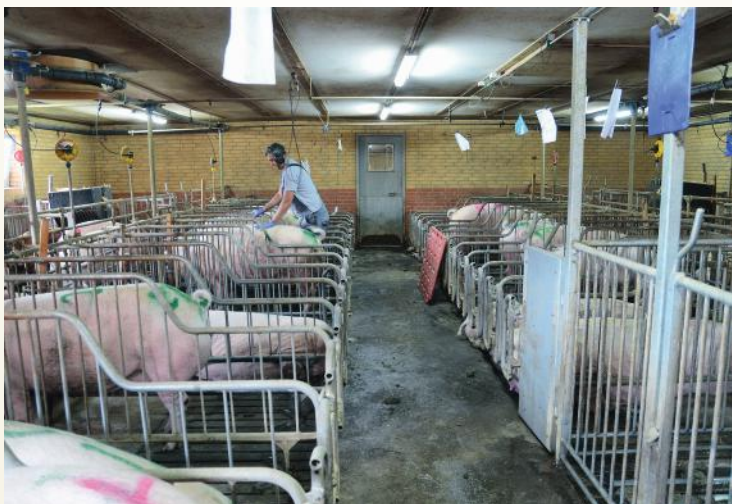
Den gamle løbeafdeling fungerer fortsat. De indvendige mål på den gamle og den nye løbeafdeling (se foto til højre) er identiske.

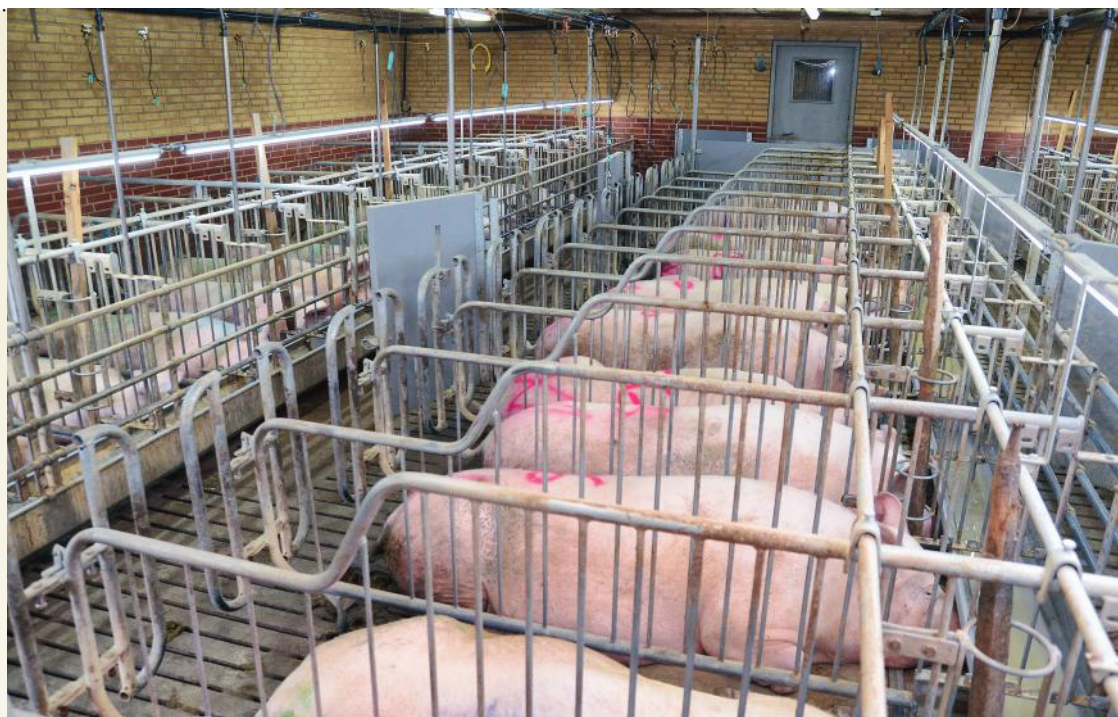
*Den nye løbeafdeling er indrettet med en gang til orner foran søerne. Det giver en god brunst.*

Nu er løbeafdelingen indrettet med tre rækker sobokse med i alt 43 soplads og en gang til ornen foran. Samtidig med montagen af det nye inventar blev der monteret led-lys over alle krybber. Ornen er samtidig flyttet ud af løbeafdelingen til hverdag og kommer kun på besøg i forbindelse med brunststimulering og selve løbninger.

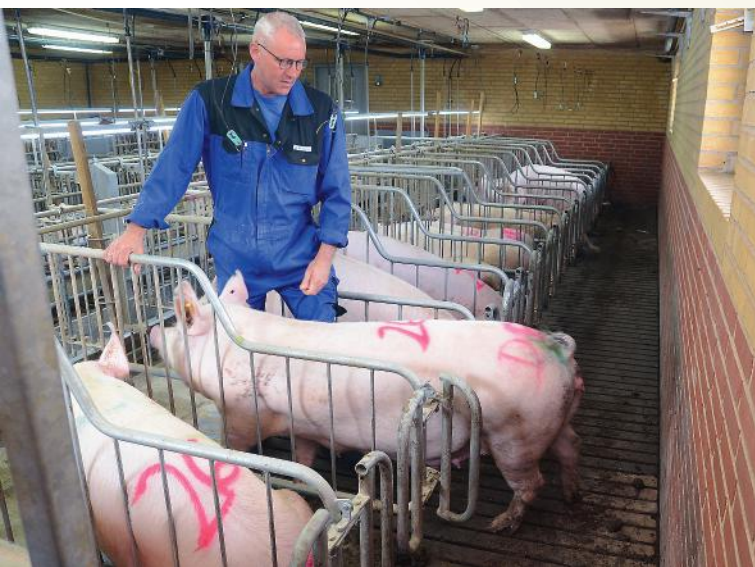
*Eneste ulempe er en smal gang bag soen.*
